القاهرة التاريخية  
HISTORIC CAIRO

رحلة مع  
أسبلة القاهرة

سبیل و کتاب  
السلطان قایتبای

سبیل و کتاب  
خلیل افندی المقاطعجی

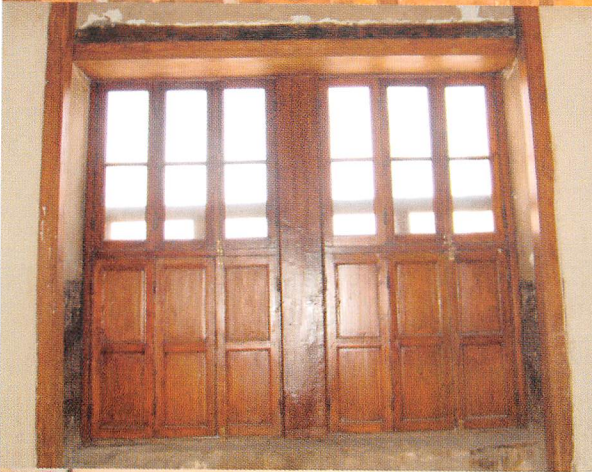
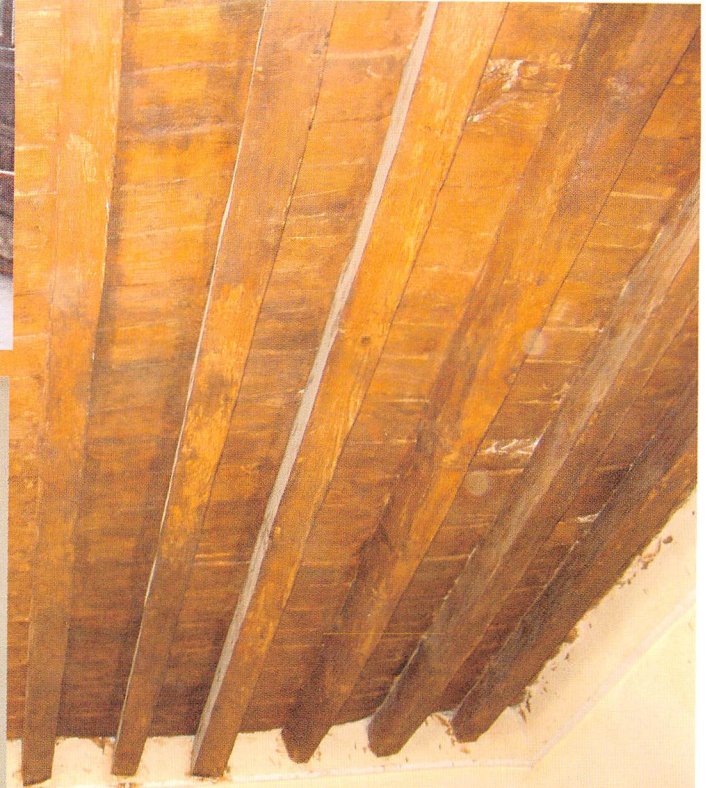
سقف الكتاب و الشبابك بعد الترميم

ضد الاصابات الميكروبيولوجية وتقوية  
الأجزاء الضعيفة وأخيراً إعادة الدهان  
باستخدام الجملكا الشفافة.

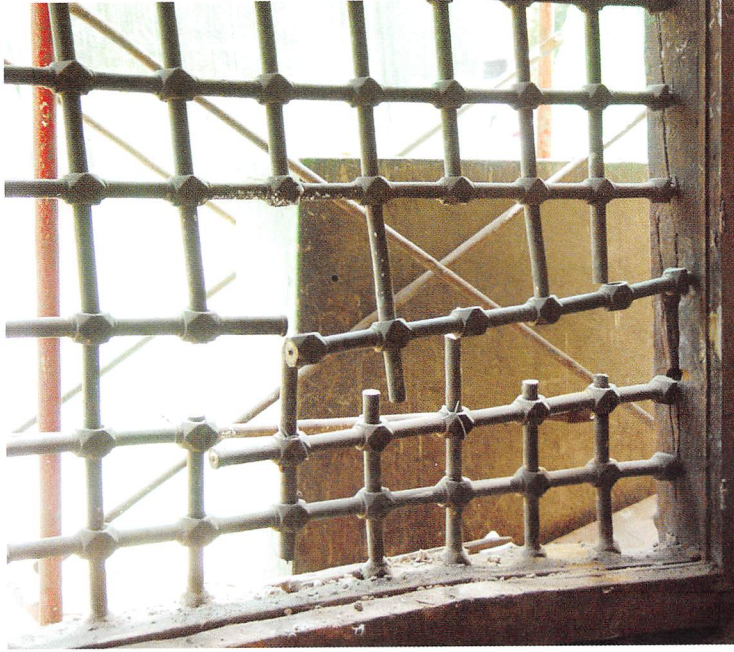
نتيجة لأعمال التعدي البشري فقد حدث  
فقد لبعض وحدات الشباك كما لوحظ إنشاء  
أجزاء من المصبغات نتيجة لاصطدام  
السيارات به وقد تراكمت مركبات نواتج  
الصدأ والتي تغطيها طبقات من الأتربة  
والانساخات المتكلسة وقد تم البدء باستبدال  
الأجزاء المتهتكة واستكمال المصبغات  
الناقصة تلى ذلك التنظيف الميكانيكي لإزالة  
الأتربة ونواتج الصدأ باستخدام الفرش  
مختلفة النعومة والمقاسات مع الاستعانة  
بالفريزة واستخدام رؤوس اللباد والصوف أو

الشباك النحاسي بالسبيل قبل الترميم

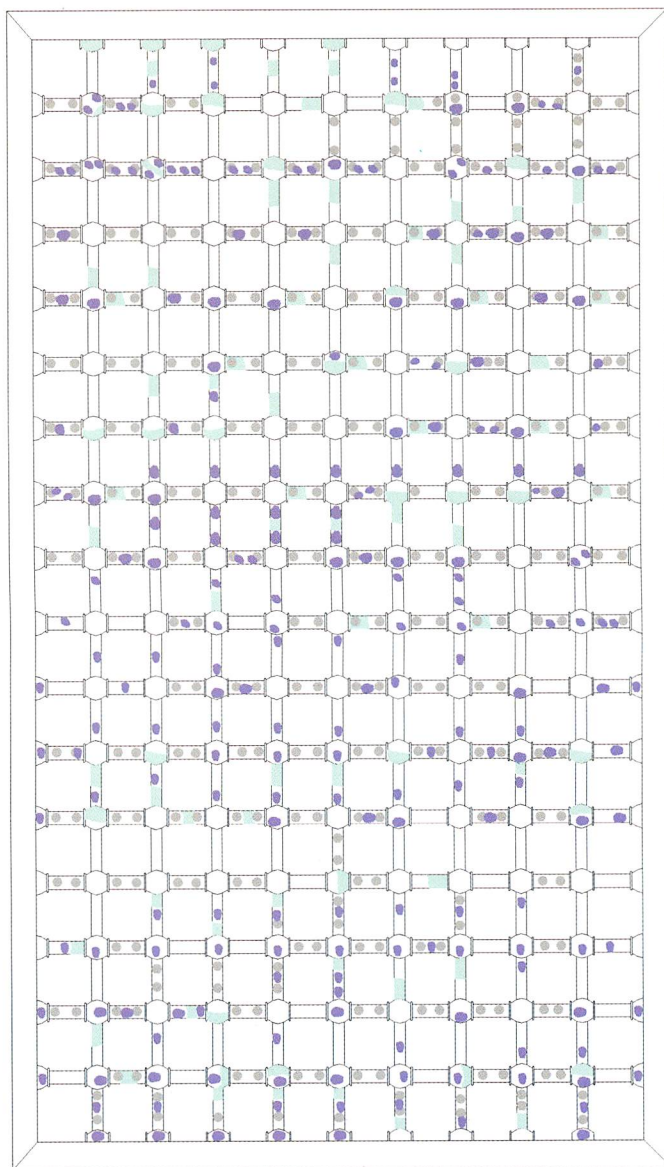
التوثيق المعماري للشباك النحاسي  
موضح عليه مظاهر التلف

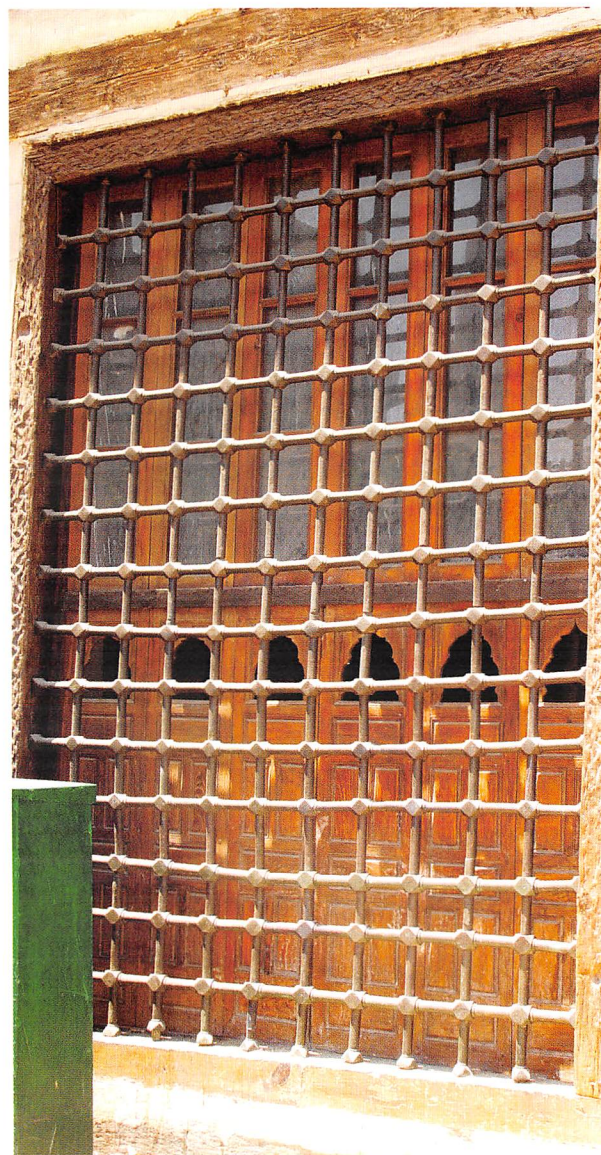
الشباك النحاسي بالسبيل بعد الترميم

الفيبر والتوقف فور ظهور طبقة الباتينا الحميدة الحامية  
لسطح المعدن وأخيراً العزل باستخدام البارالويد .

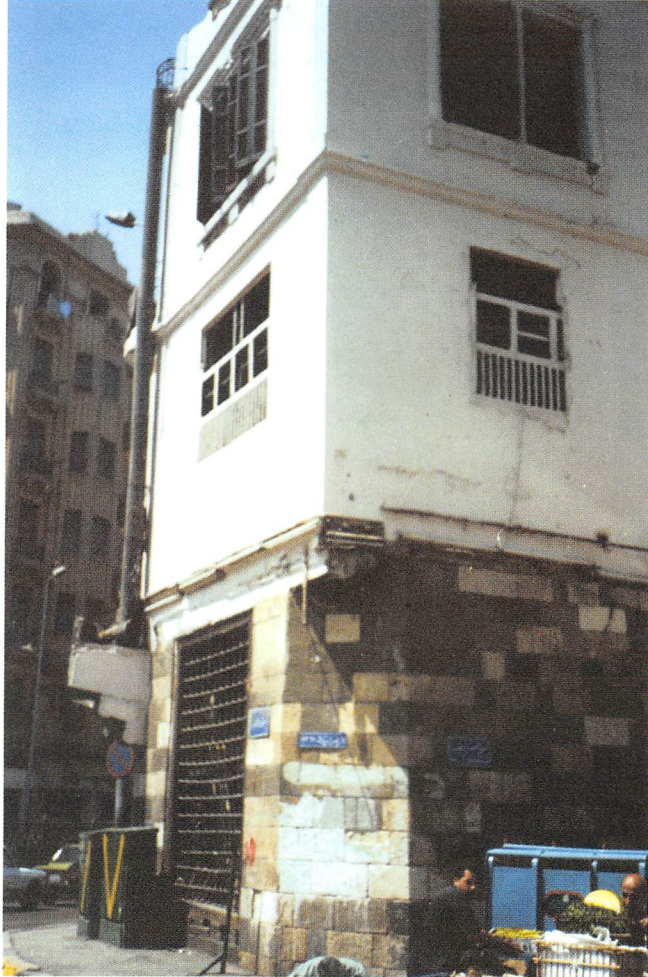
نتيجة لارتفاع منسوب المياه الأرضية فقد حدث تحريك  
للأملاح الكامنة داخل الحجر إلى السطح مؤدية إلى تآكل  
وتدهور سطح الأحجار وتجدها متبلورة بصورة كثيفة إضافة  
إلى ذلك تراكم الأتربة والاتساخات والبقع شديدة الالتصاق  
وطبقات السناج ولم تسلم الواجهات من التعدي البشري  
بوضع الملصقات الورقية بشكل مشوه وقد تم العمل في  
البداية على إزالة واستخلاص الأملاح بأسلوب الكمادات  
تلى ذلك التنظيف الميكانيكي بأسلوب بثق الحبيبات والتي  
تعمل على الاحتكاك مع سطح الاتساخات وتفكيكها وإزالتها  
أعقب هذه الخطوات إزالة العراميس الأسمنتية وإعادة  
ملئها بمونة تماثل المونات القديمة .

أحجار واجهة السبيل قبل الترميم
